# Oprava mostu v km 20,862 trati Rakovník – Mladotice

*V km 20,862 trati Rakovník – Mladotice byla provedena rozsáhlá oprava stávajícího mostu nad údolím potoku Javornice. Jde o 110 let starý most o třech polích, tvořený klenbami a ocelovou nosnou konstrukcí. Nevyhovující a výrazně oslabené prvky ocelové nosné konstrukce ve druhém poli byly vyměněny nebo zesíleny. Spodní stavba a klenby byly sanovány.*

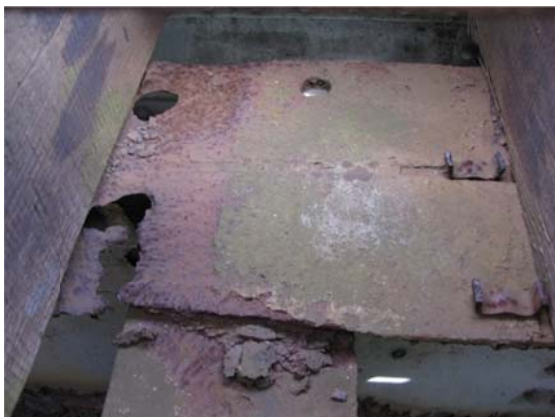
Obr. 2 Podélníky

Stávající stav mostu odpovídal jeho stáří a vyskytovaly se zde typické poruchy pro tento typ konstrukcí. Ty závažnějšího charakteru byly soustředěny na ocelové nosné konstrukci. Lokálně došlo hlavně na podélnících, podmostovkovém ztužení a příčném ztužení dolního pásu k výrazným korozivním úbytkům a v některých detailech dokonce k přerušení profilů. Dost negativně se na stavu dolní příčného ztužení podepsala původní dřevěná revizní lávka. V prostoru pod shnilými fošnami se koncentrovala vlhkost a nečistoty a při opravě musela být většina figur v těchto místech přímo vyměněna. Mezi snýtovanými profily podmostovkových ztužidel narůstala rez a roztahovala je od sebe.

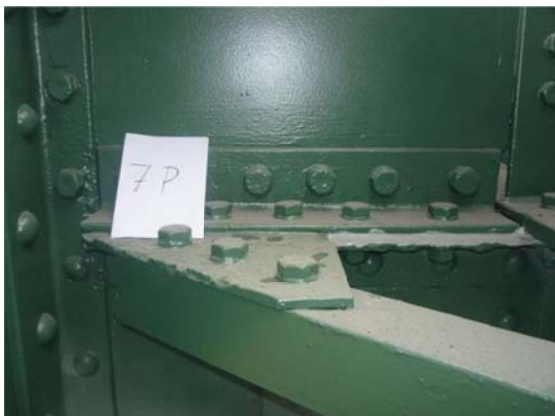
Obr. 6 Přípoj po opravě

vodorovného ztužení hlavních nosníků. Z důvodů uvedených výše se v této oblasti poruchy koncentrovaly a vzhledem k rozsahu poškození bylo v některých případech nutno přistoupit k výměně. Proti tomu na hlavních nosnících a příčnicích bylo korozivní napadení poměrně malé a kromě několika detailů v místě napojení ztužidel nebylo nutné přikročit k větším zásahům do těchto dílců. Původní záměr provést přípoje u těchto prvků nýtováním musel být vzhledem k rozsahu výměn, přístupnosti a pracnosti některých detailů revidován a spoje byly provedeny jako šroubované.

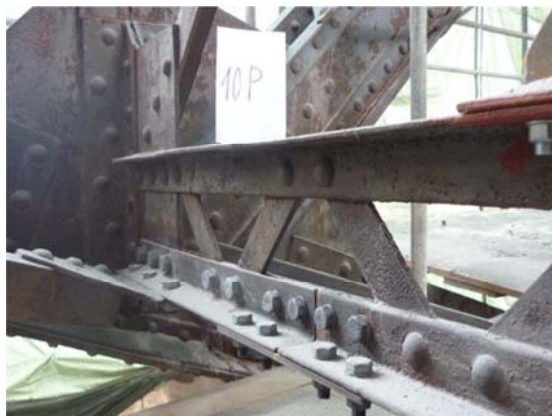
Obr. 7 Dolní příčné ztužení po opravě
