# Návrh rekonstrukce železničního mostu v km 5,872 na trati Český Těšín – Ostrava Kunčice ("GAGARIN")

Ing. Jan Šedivý, SUDOP BRNO, spol. s r.o.

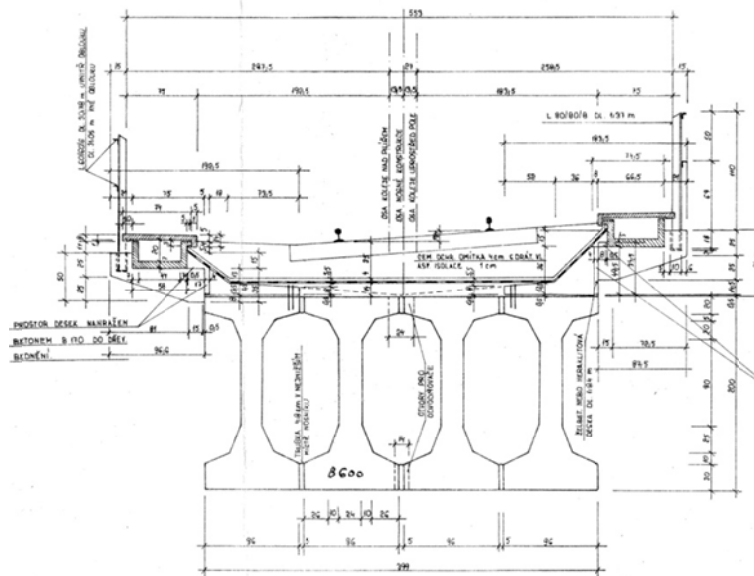
Obr. 2 Příčný řez NK – stávající stav

Poruchy nosných konstrukcí byly vyvolané hlavně erozním působícím vody prosakující nefunkčními izolacemi a příčnými dilatačními spárami. U konstrukcí bylo zřejmé zejména zatékání vody do středních podélných spár, kam byla voda soustředěna spádováním ke středovým odvodňovačům. Bylo zde patrné zatékání mimo odvodňovače, kdy voda prosakovala podélnou střední spárou s výluhy a krápníky. Vážnější koncentrace poruchových povrch betonu byly soustředěny kolem prostupů trubek odvodňovačů. Voda rovněž protékala netěsnými kabelovými žlaby, tvořícími konstrukci chodníků. Další výrazné poruchy byly zapříčiněny protékáním vody příčnými spárami mezi nosnými konstrukcemi, kdy došlo k vážnému eroznímu narušení nosných konstrukcí v prostorech nad ložisky. Zjištěné poruchy nosných konstrukcí lze v plném rozsahu přisoudit škodlivému působení vody. Poruchy vlivem statického působení zatížením nebyly zjištěny. Únosnost konstrukcí byla v roce 1990 ověřena zatěžovací zkouškou, která potvrdila, že konstrukce vyhovují pro návrhové zatížení zatěžovacím vlakem třídy „A“ dle ČSN 73 6202 z roku 1953. Při diagnostickém průzkumu, provedeném v 04/2008 skupinou Ing. Klusáčka, FAST VUT Brno, byla prověřena kvalita betonů a stav předpínacích kabelů a jejich zainjektování.

Při provedených průzkumech byl zjištěn s výjimkou nedostatečné injektáže středního části nosníků čtvrtého pole vyhovující stav těchto prvků, odpovídající dokumentaci skutečného provedení mostu. Současně s tímto průzkumem byl proveden, na základě zjištěných výsledků, upřesněným statickým výpočtem průkaz dostatečné únosnosti navrhovaných úprav mostní konstrukce podle výše zmíněných požadavků.
