## Bohuslavický tunel – zajištění ostění

Ing. Jaroslav Lacina, Ing. Jiří Matějčík, Amberg Engineering Brno, a.s.

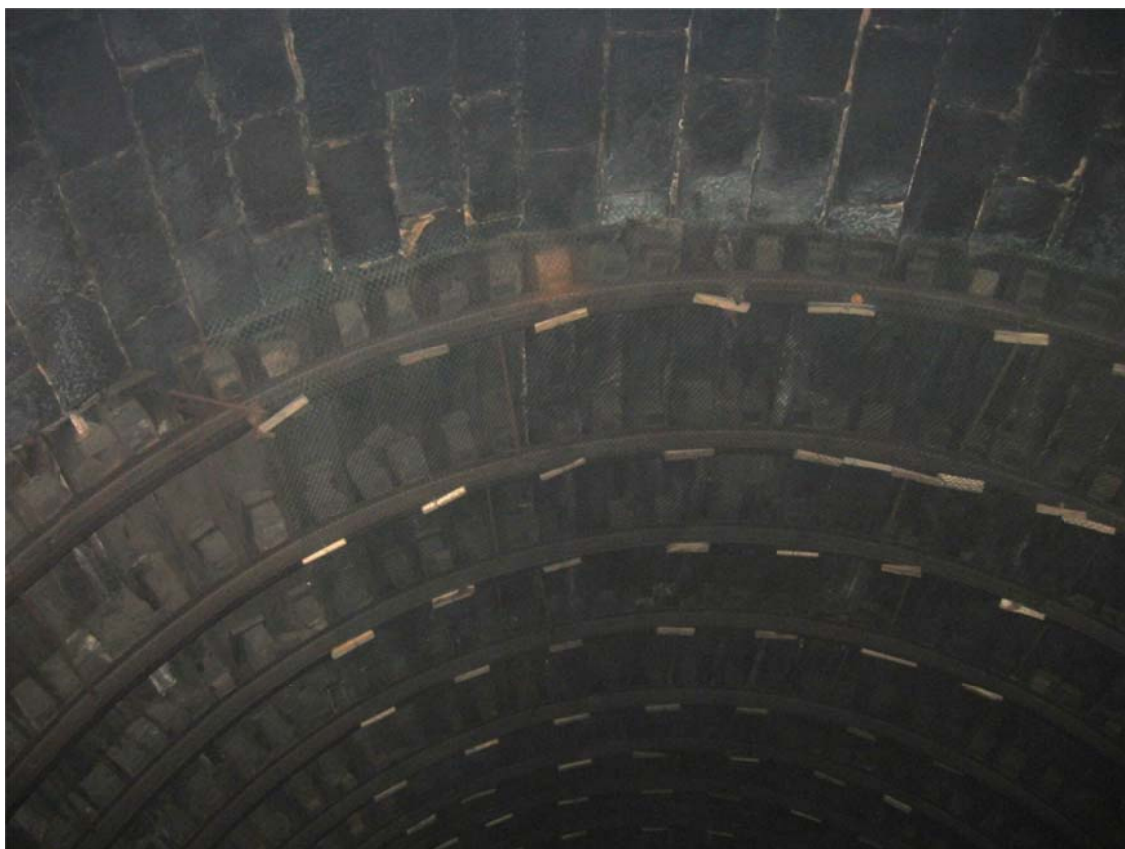
Obr. 1 Stav tunelu před sanací – podsružení

V rámci přípravy podskružení v roce 1973 bylo konstatováno, že stav obezdívky v dotčeném úseku je havarijní – vypadané spárování, deformace klenby, vyjíždění kamenů obezdívky. Jelikož byla celá oblast zakryta příložným pažením a nebyly k dispozici výluky pro jakékoliv průzkumné práce, nebylo možno vizuálně posoudit aktuální stav ostění před zahájením sanačních prací. Sanace byla navržena rovněž s ohledem na požadavek provádění prací po etapách v kratších výlukách. Sanační práce byly navrženy v dílčích krocích:

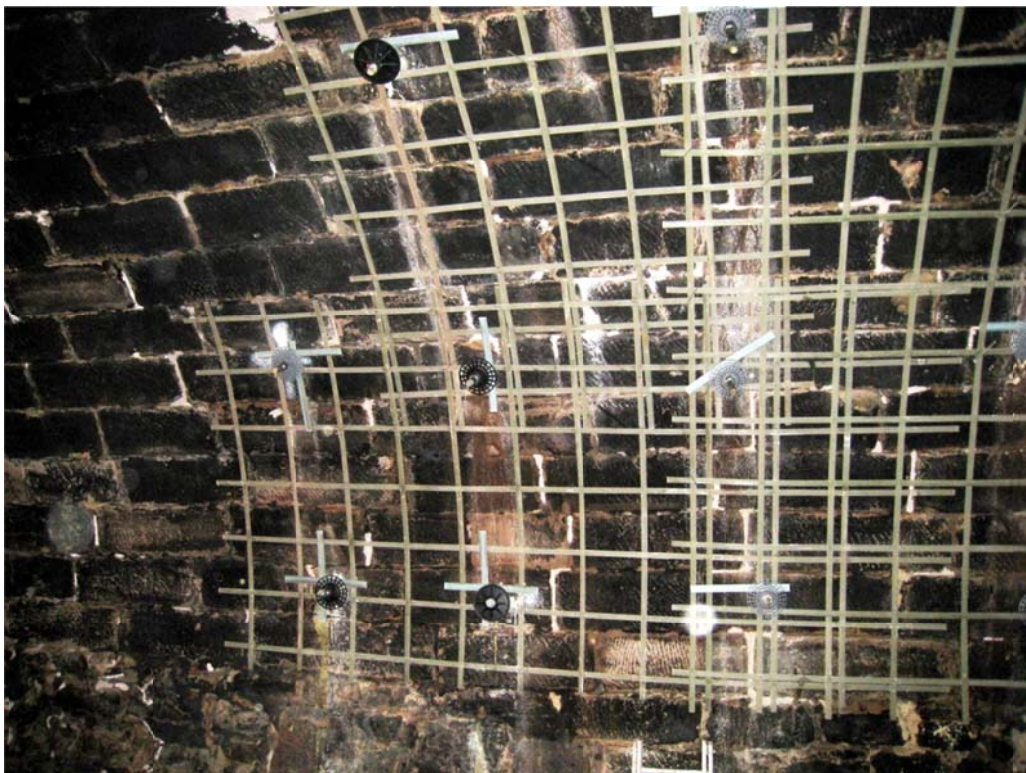
Obr. 2 Pohled na zajištěné ostění

- postupné odstranění skruží za současného zajištění stability klenby. Zajištění bylo provedeno zavrtávanými svorníky IBO, injektovanými dvousložkovou polyuretanovou pryskyřicí Jako alternativní řešení v místech, kde byla při vrtání zjištěna zdravá

pevná hornina za ostěním byly použity sklolaminátové svorníky RockBolt K 60-25 délky 3 m, upínané do horniny lepením pomocí lepicích ampulí LOKSET. Pro zajištění celkové stability obezdívky byly osazeny speciální síť GlassPree 300x300 mm (z plochých profilů 30x4 mm), vyráběných ze skelných vláken o pevnosti 1000 MPa, lepených vzájemně pomocí vinylesterové pryskyřice.

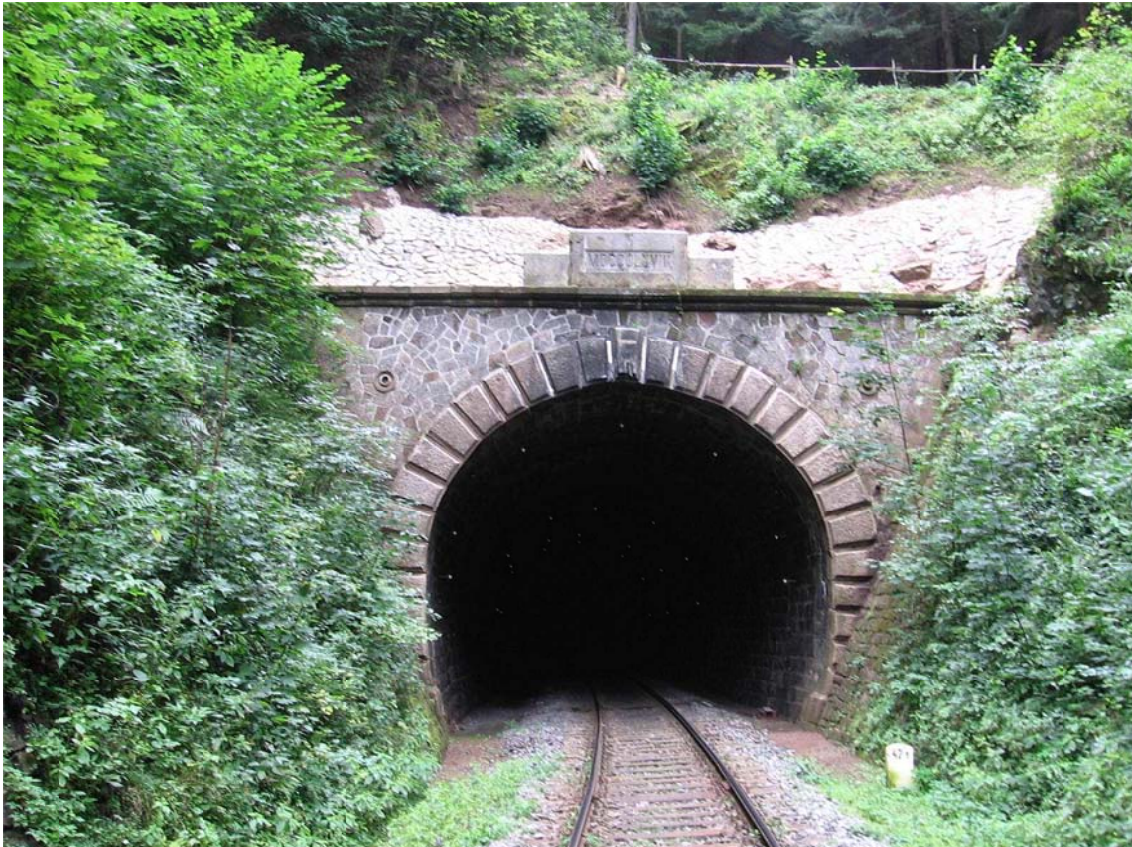
Obr. 3 Výjezdový portál po dokončení sanace

- v portálovém pasu bylo provedeno těsnění klenby proti průsakům vody rubovou dvoustupňovou injektáží. V první fázi byla provedena výplňová injektáž napěňující hmotou WilkitFoam, tato injektáž minimalizuje spotřeby materiálu pro injektáž těsnící. Ve druhé fázi pak byla vytvořena těsnící clona z injektážní hmoty CarboPur.
