Realizace rekonstrukce železničního mostu v km 5,872 na trati Český Těšín – Ostrava Kunčice ("GAGARIN")

Ing. Jan Stupka, FIRESTA-Fišer, rekonstrukce, stavby a.s.

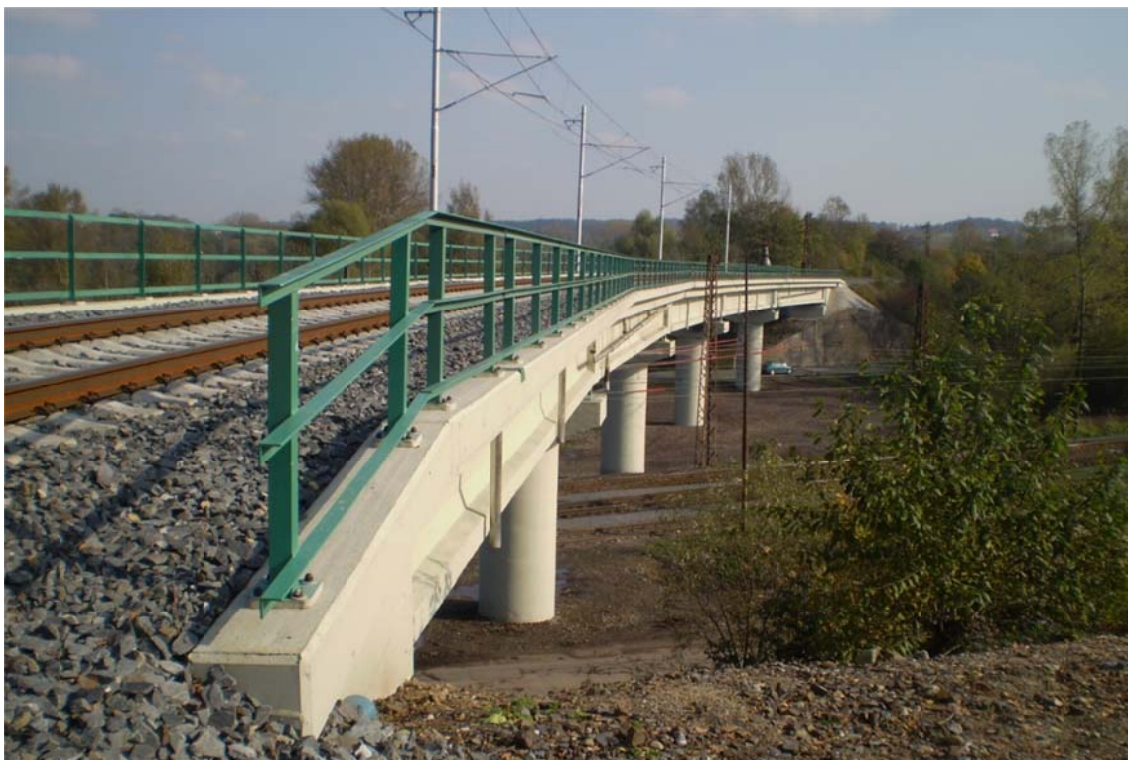
Obr. 1 most po rekonstrukci

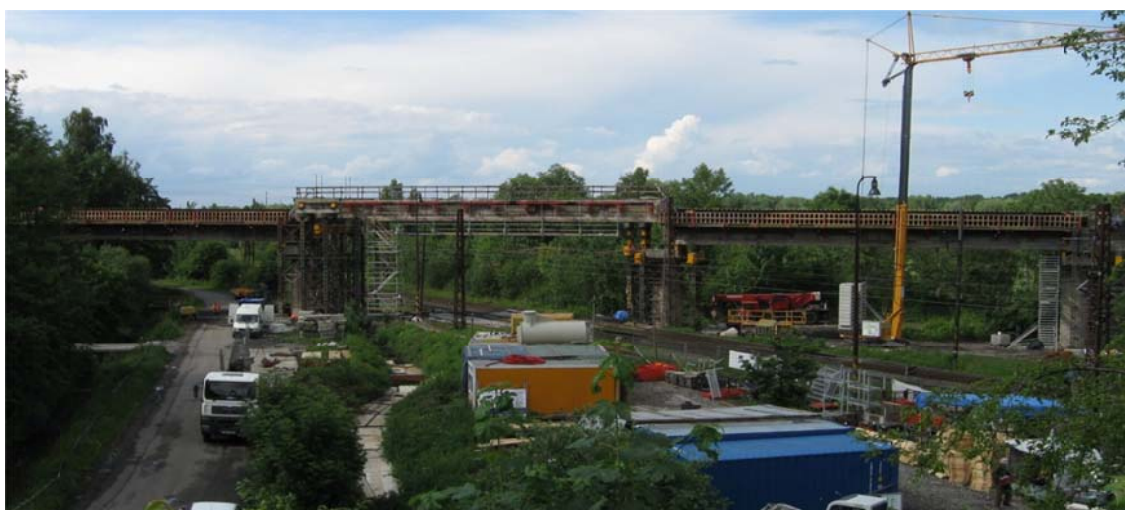
Obr. 2 Celkový pohled na stavenišť v průběhu výstavby

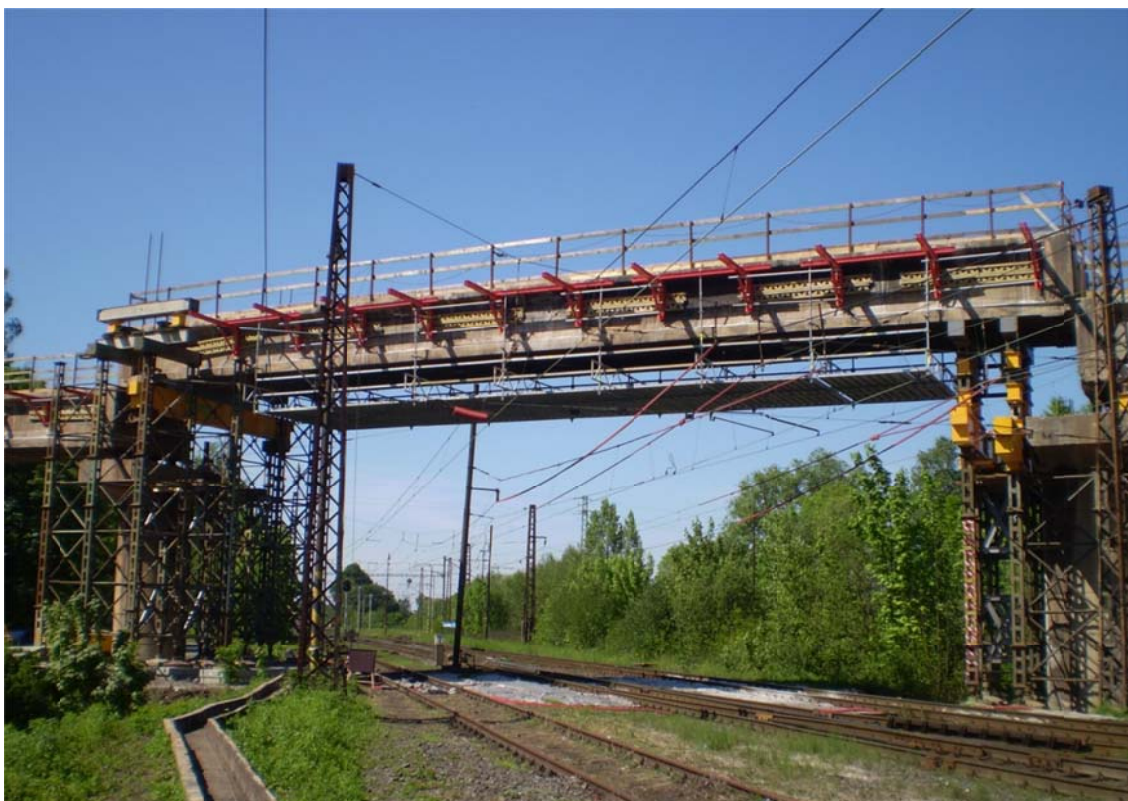
Obr. 3 Fáze zvednutí pole nosné konstrukce nad tratí Český Těšín – Dětmovice
