Rekonstrukce železničního mostu v km 208,664 trati Chomutov–Cheb

Josef Ticháček, Správa železniční dopravní cesty, s.o., SDC Karlovy
Ing. Ondřej Lojík, Ph.D., TOP CON SERVIS s.r.o.

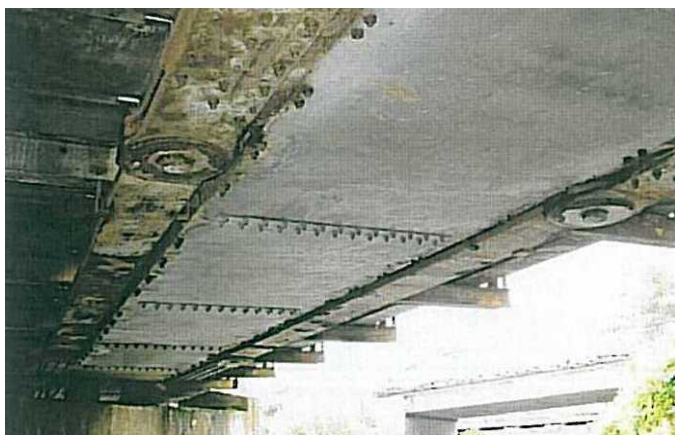
Obr. 3 Pohled na předpínací táhla a dolní pásnice konstrukce z roku 1973, resp. 1986

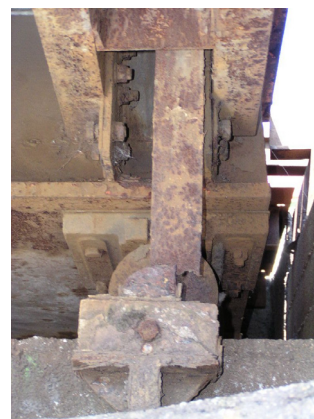
Obr. 4 Prasklé ztužující svislé táhlo na opěře č.1

Při podrobné prohlídce v roce 2004 provedené revizní četou SDC Ústí nad Labem byly zjištěny závady v ocelové konstrukci. U obou konstrukcí byly zjištěny prasklé svary nad ložisky v místech příčného ztužení a v místech přivaření úhelníku ke stěně komorového nosníku. Dále byly zjištěny trhliny v čelech nosné konstrukce a to jak v dolní, tak v horní části nosné konstrukce. Kotevní táhla ložisek byla značně korozně oslabena, zarezlá, nefunkční, některá byla přerušena. Dle provedené revize byla revizní četou navržena změna hodnocení nosné konstrukce na K3.

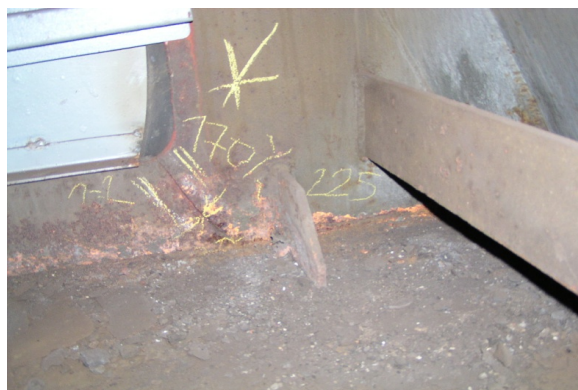
Obr. 5 Trhliny v čele komorového nosníku

Na základě výsledku podrobné prohlídky byla na žádost SDC Karlovy Vary svolána Kontrolní prohlídka. Z prohlídky vyplynulo, že vznik trhlin v čelech nosníků byl patrně vyvolán kroucením konstrukce z titulu nerovnoměrného uložení na ložiskách. Na mostě bylo nutno s ohledem na celkový stav konstrukcí okamžitě snížit traťovou rychlost na 40 km/h v obou kolejích a bylo třeba zpřísnit dohled nad objektem konáním podrobných prohlídek v intervalu 1x ročně a běžných prohlídek 2x ročně. Následně bylo na mostě zavedeno TOR do doby výměny nosné konstrukce. Podle výsledků geodetických zaměření, s přihlédnutím k celkovému stavu konstrukce, k prodělanému vývoji ocelové konstrukce, omezené životnosti provedeného zesílení, sanace trhlin z roku 1986 a doporučení expertního posudku ČVUT, bylo doporučeno zvážit další životnost konstrukce a připravit výměnu ocelových konstrukcí v horizontu 5 – 7 let.

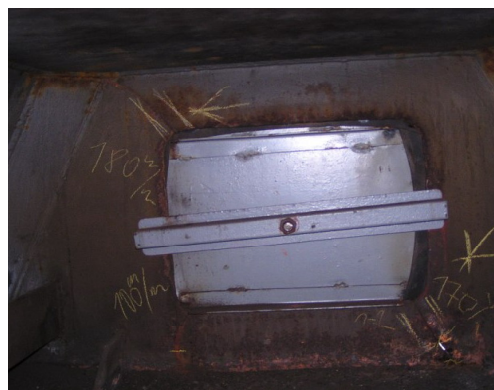
Obr. 6 Trhliny v čele komorového nosníku

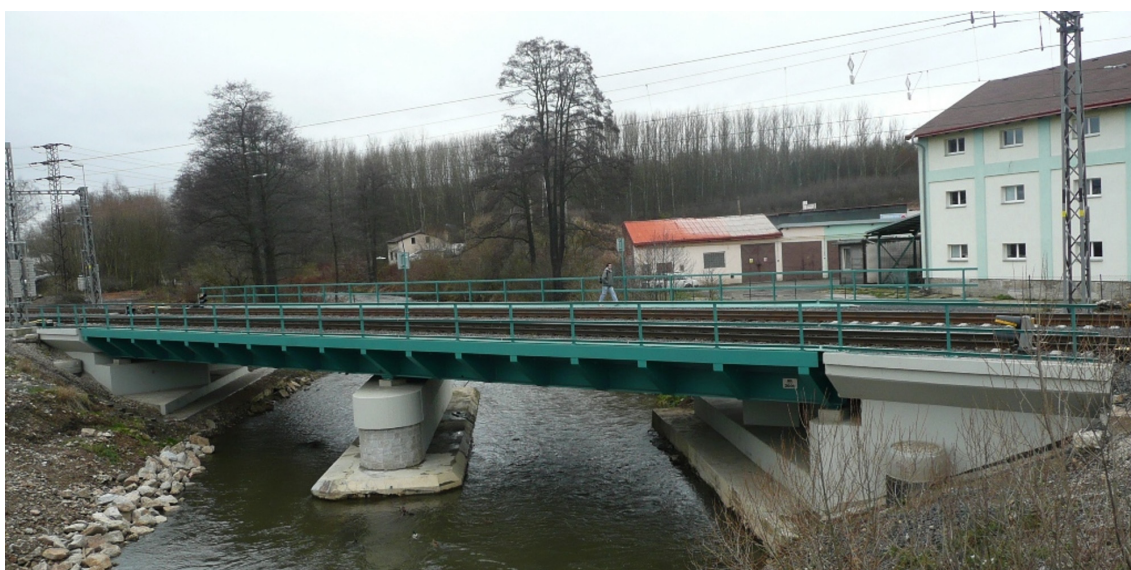
Obr. 11 Dokončená konstrukce

Pro zachování provozu alespoň na jedné koleji byla rekonstrukce rozdělena na dvě etapy. Nejprve byla snesena konstrukce pod kolejí č. 1 a odbourána související spodní stavba. Po sanaci podzákladí a vytvoření nové spodní stavby byla osazena nová ocelová konstrukce. Pro zkrácení doby výstavby byla ocelová konstrukce včetně zábradlí dopravena na stavbu v jednom kusu. Vzhledem k velikosti nákladu (35,1 x 5,7 m), hmotnosti (cca 100 t) a k faktu, že byla převážena téměř přes celou republiku (Ostrava Vítkovice – Sokolov), stal se transport perličkou snad ve všech zpravodajstvích českých televizních programů. Po dokončení konstrukce pod kolejí č. 1 následovala obdobným způsobem rekonstrukce pod kolejí č. 2. Nová spodní stavba byla jak na opěrách, tak na pilíři zmonolitněna do jednotlivých celků. Obdobným způsobem jako pod kolejí č. 1 byla následně osazena nosná konstrukce pod kolejí č. 2.
