Ražené tunely Olbramovický a Tomický I na trati Votice – Benešov u Prahy

Ing. Jakub Němeček, Subterra a.s.

Ing. Libor Mařík, IKP Consulting Engineers, s.r.o.

Olbramovický tunel – základní informace

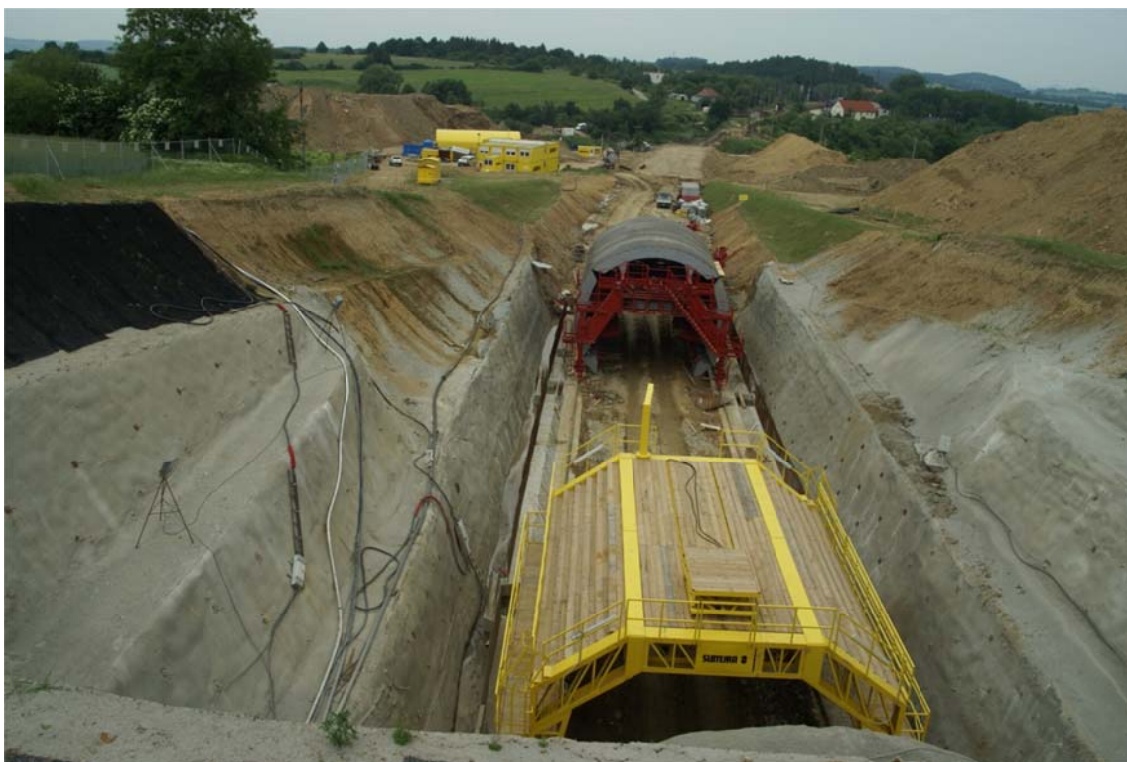
Obr. 1 Svahovaná stavení jáma Olbramovického tunelu – výjezdový portál

Geotechnické poměry se podél trasy tunelu mění, a to jednak s ohledem na výšku nadloží, jednak s ohledem na kvalitu horninového masivu. Výška nadloží nepřesahuje 27 m. Z hlediska kvality horninového masivu byla v oblasti vjezdového portálu očekávána hluboká zvětralá zóna rul, která byla průzkumem avizována až do oblasti počvy tunelu. Z toho důvodu byl celý hloubený úsek navržen se spodní klenbou a i první 4 bloky betonáže raženého tunelu byly navrženy v technologické třídě výrubu VI. se spodní klenbou. V oblasti výjezdového portálu měla zvětralá zóna zasahovat do kaloty tunelu a kromě rul byla přímo na rozhraní hloubené a ražené části tunelu očekávána poloha granitu. Střídání poloh granitu, biotitických rul a grafitických břidlic o různém stupni zvětrání i tektonického porušení bylo charakteristické pro celou ražbu tunelu. Stavbu zahájilo 1. 11. 2009 hloubení stavební jámy výjezdového portálu. Svahy stavební jámy zajišťují pouze tyčové kotvy délky 4 m a 6 m prováděné do cementové zálivky.

Zemní práce probíhaly bez problémů a po zajištění navrženém v projektové dokumentaci byly svahy jámy stabilní, i když v zóně zvětrání zasahovala do větší hloubky a poloha granitu nebyla při hloubení, ani po zahájení ražby zastížena. V dolních partiích stavební jámy a na portálovém svahu je proveden kromě kotvení i stabilizační nástřik stříkaného betonu se sítí KARI. Součástí stavební jámy je i zárodek kaloty. Jedná se o konstrukci provedenou z výztužných rámců, sítí a stříkaného betonu, která je pevně založena na železobetonových patkách. Tvarově odpovídá primárnímu ostění v navazujícím raženém úseku. Jejím úlohou je stabilizovat portálový svah a chránit osádku před případným pádem předmětů z portálového svahu do jámy. Dále tvoří rubové bednění bloku betonáže, který z ražené části tunelu částečně zasahuje do stavební jámy. V neposlední řadě tvoří podporu deštníku z jehel z betonářské oceli Ø32 mm délky 6 m, které zajišťují přístropí tunelu při zahájení ražby.

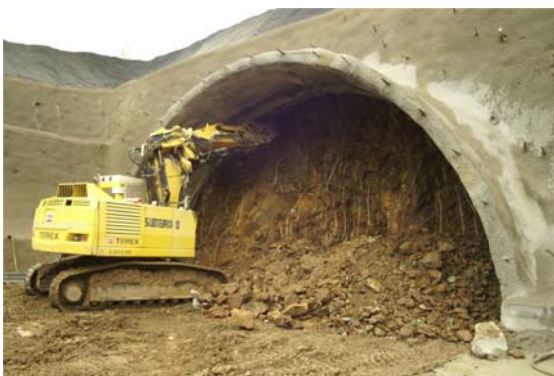
Obr. 2 Výjezdový portál Olbramovického tunelu – hornina se úlomkovitě rozpadá, čelba je stabilní

Ražba tunelu byla zahájena 10. 12. 2009 od výjezdového portálu ve třídě výrubu V., která odpovídala projektem definovaným předpokladům. Výrub stabilizovalo systémové kotvení z kotev SN v počtu 7/8 ks (šachovnicově) délky 4 m. Primární ostění tloušťky 250 mm vyztužovaly příhradové rámy a ocelové sítě KARI Q188 při obou povrchích ostění. Stabilitu přístropí zajišťovaly ocelové jehly. Ražbu provázela měření geotechnického monitoringu, který na stavbě zajišťuje firma ARCADIS. Ta provádí i geotechnický dozor investora a zatřídování horninového masivu do technologických tříd výrubu. I když ražba probíhala pouze strojním rozpojováním bez použití trhacích prací a horninový masiv byl tektonicky porušen, celková stability výrubu byla dobrá. Při ploše výrubu kaloty 60 m² se deformace výrubu pohybovaly do 10 mm, výjimečně dosáhly 15 mm. Projektem stanovená hodnota varovného stavu 50 mm pro třídu výrubu V. nebyla při ražbě nikdy dosažena, stejně jako varovné stavy definované pro ostatní třídy výrubu. Po cca 15 m od výjezdového portálu měla podle projektu přejít technologická třída výrubu V. ve třídu výrubu IV. Tím mělo dojít ke snížení tloušťky primárního ostění na 200 mm, zmenšení počtu kotev a prodloužení délky záběru na 1,5 m. Zástupci geotechnického dozoru však vyhodnotili podmínky pro změnu třídy výrubu jako nepříznivé a ražba pokračovala v třídě výrubu V. celkem 85 m od výjezdového portálu. To už se čelba nacházela v místech, kde měla ražba podle projektu probíhat ve třídě výrubu II. s tloušťkou ostění pouze 150 mm, lehkými vyztužnými rámy, pouze jednou sítí Q188 a jen 3 ks hydraulicky upínatelných kotev délky 3 m na 1 běžný metr tunelu. Tím došlo oproti předpokladům projektu ke značným disproporcím. Zhotovitel prováděl v tomto úseku cca 2 až 3 záběry za 24 hodin, čemuž odpovídala rychlost ražby kaloty max. 3 m/den. I když byla následně ražba překlasifikována do třídy výrubu IV. a III., prognózovaná třídy výrubu II. nebyla po celou dobu ražby použita. Za ražbou kaloty následovala ražba jádra a dobírání dna, přičemž maximální vzdálenost čelb dílčích výrubů určovala projektová dokumentace a potvrzoval geotechnik stavby podle skutečně zastižených podmínek.

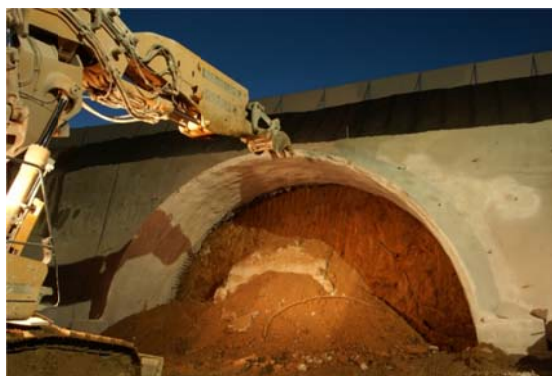
Obr. 3 Vjezdový portál Olbramovického tunelu se zcela zvětralým eluviem a minimálním nadložím

betonem a mechanizmy byly přesunuty k vjezdovému portálu. O den později 23. 4. 2010 zahájila noční směna protiražbu od vjezdového portálu. Již při hloubení stavební jámy se potvrdily obavy z hloubky zvětrání horninového masivu v oblasti vjezdového portálu. Eluvium v úrovni dna kaloty bylo téměř možné rozpojovat rukou a zhotovitel si vymohl do realizační dokumentace doplnit alternativní zajištění portálu a zahájení ražby mikropilotovým deštníkem. Nakonec však nebyl opět použit a obrys přístropí zajišťoval opět jen deštník z betonářské oceli Ø32 mm délky 6 m, tentokrát navrtaný ve dvou řadách nad sebou. Raziči firmy Subterra přistupovali k zahájení ražby velmi zodpovědně a s odpovídajícím respektem. Výrub kaloty o ploše 60 m² s nadložím 5 m až 8 m však probíhal bez problémů a nadvýrubů a záhy zhotovitel zjistil, že se nejedná o nic nebezpečného a že jehly poskytují dostatečnou bezpečnost pro ražbu i staveništní komunikaci v nadloží. Po dobu ražby pod komunikací byl však na ni přerušen provoz. Vzhledem k hloubce zvětrání byla na rozdíl od výjezdového portálu nasazena technologická třída výrubu VI. se spodní klenbou. Rozsah úseku se spodní klenbou určoval na základě skutečně zastížených podmínek geotechnik stavby s tím, že s ohledem na betonáž definitivního ostění musela délka úseku odpovídat násobkům délky bloku betonáže tj. 12 m. V tomto případě se skutečná délka úseku ve třídě výrubu VI. shodovala s prognózou určenou v zadávací dokumentaci.

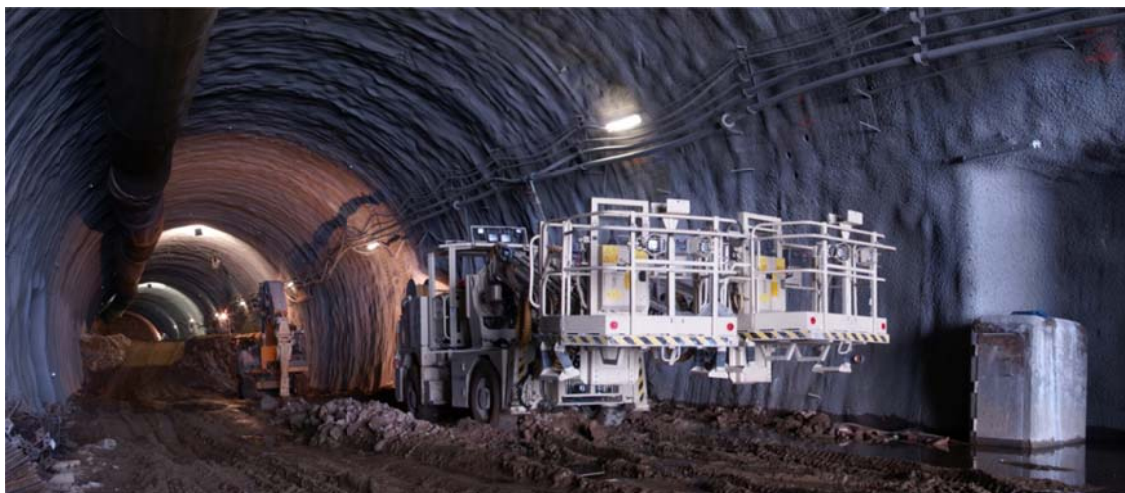
Obr. 4 Primární ostění Olbramovického tunelu, členění výrubu, vlevo rampa do kaloty

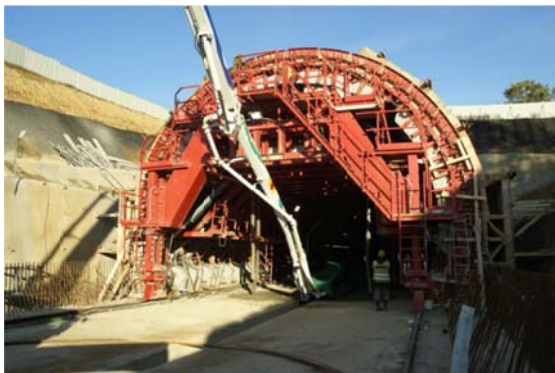
Obr. 5 Bednicí vůz hloubených tunel se speciálním čílkem pro vložení těsnícího pásu

Již při dotěžování jádra probíhalo od výjezdového portálu dočišťování počvy tunelu a betonáž podkladních betonů pod patky definitivního ostění. Betonáž definitivního ostění byla zahájena na hloubeném úseku tunelu. Na rozdíl od raženého úseku je výztuž ostění patek a klenby tunelu v tomto případě propojena. Minimální tloušťka ostění v klenbě je 600 mm a směrem k opěří tunelu se zvětšuje až na více než 1 m. Vnitřní líc tunelu je v hloubeném i raženém úseku stejný, a proto se používá jeden bednicí vůz, umožňující betonáž bloku ostění v délce 12 m. Již tradičně jsou hloubené úseky tunelu prováděny z betonu C30/37 odolného proti průsaku vody. Protože na ostění není položena hydroizolační fólie, musí být spáry mezi bloky betonáže těsněny vnitřním těsnícím pásem šířky 320 mm.

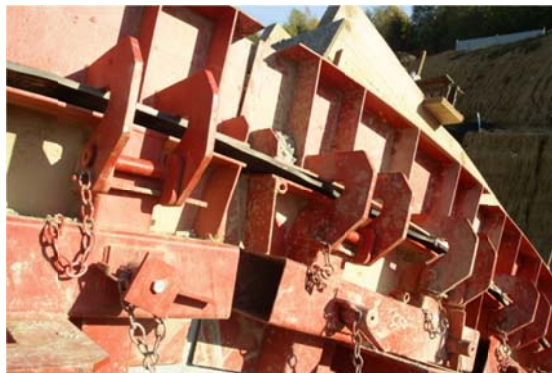
Obr. 6 Detail čela s vloženým těsnícím pásem pro utěsnění spáry mezi bloky betonáže

Jako pojistka je před tento pás do spáry vložen i bentonitový pásek, který v případě průsaku vody nabobtná a spáru utěsní. Z betonu odolného proti průsakům je navržen i první a poslední blok definitivního ostění v raženém úseku tunelu. Tyto bloky jsou zároveň izolovány hydroizolační fólií, jako všechny bloky ražené části tunelu. Hydroizolační fólie je ukončena vnějším těsnícím pásem na bloku betonáže z betonu odolného proti průsakům. Výhoda tohoto řešení je v tom, že je jednak zajištěn přesah úseku těsněného pomocí hydroizolační fólie a betonu odolného proti průsakům, jednak odpadá citlivý detail napojení hydroizolační fólie mezi hloubenou a raženou částí tunelu, který se zpravidla řeší zpětným spojením.
