# **RIZIKA VHLKOSTNÍCH PORUCH OBALOVÝCH KONSTRUKCÍ STAVEBNÍCH OBJEKTŮ – ZNALECKÁ PRAXE**

Aut. Ing. Marek Novotný, Ph.D., soudní znalec

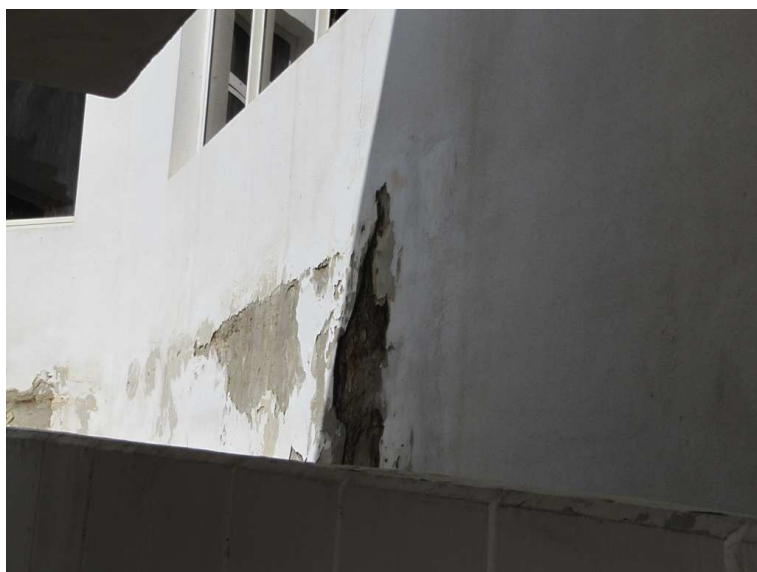
**Obr. č. 1 - Vlhkostní porucha v interiéru**

Na tomto obrázku je jasně patrná vlhkostní porucha, která byla způsobena totální absencí vodotěsné izolace v interiéru. Za vnější zdí se nachází bazén, resp. ohoz bazénu, který je samozřejmě smáčen. Když absentuje vodotěsná izolace, tak se to musí samozřejmě projevit. Výsledky jsou patrné na této fotografii. Sanace takovýchto chyb je velmi komplikovaná

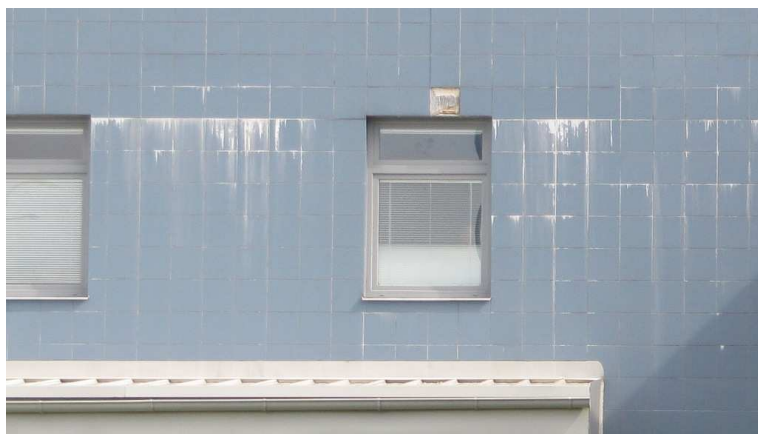
**Obr. č. 3 – Pronikání vody do interiéru přes fasádu**

Na obrázku č. 3 je patrné pronikání vody do interiéru, které je způsobené špatně provedenou fasádou, kdy obklady nejsou provedeny odpovídající technologií, spáry nejsou

provedeny odpovídajícími materiály a hlavně nejsou dodrženy předpisy na rozmístění dilatačních spár.

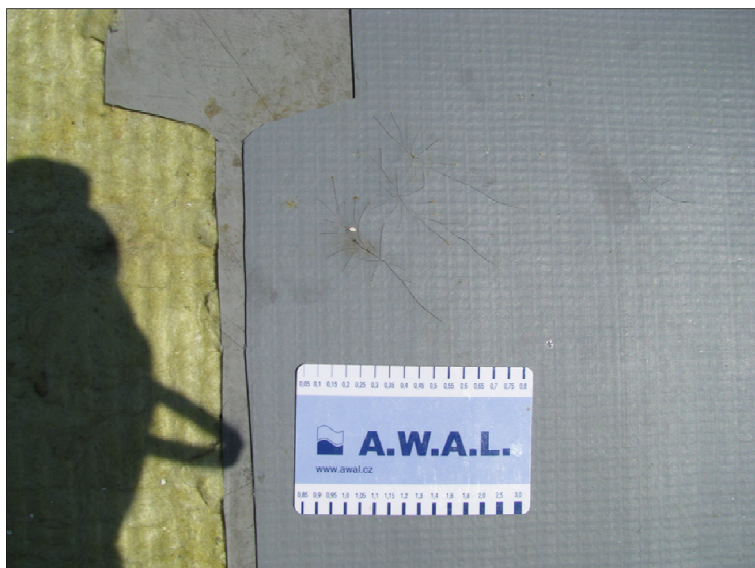
**Obr. č. 4 – Vícenásobně popraskaná fólie PVC**

Degradace syntetické fólie v důsledku migrace změkčovadel. Některé klimatické jevy, nebo znečišťování ovzduší jsou schopny velmi urychlit degradaci syntetických fólií. Problém je, že při testování normových vlastností není možné najít žádné, které by byly defektní a kde by se tato fólie dala napadnout.

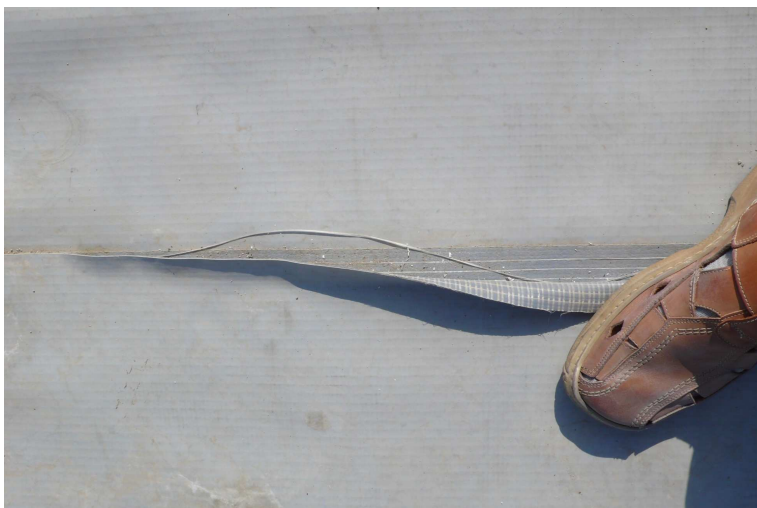
**Obr. č. 5 – Delaminace syntetické fólie PVC**

Jiný obrázek a obdobná písnička. Neexistuje normová hodnota, kterou by musila syntetická fólie splnit, aby vyhověla. Hodnocení vyhoví nevyhoví je čistě v rukách výrobce, protože neexistují testovací metody a kritéria, která musí tato fólie splnit a spolehlivě a dlouhodobě fungovala.

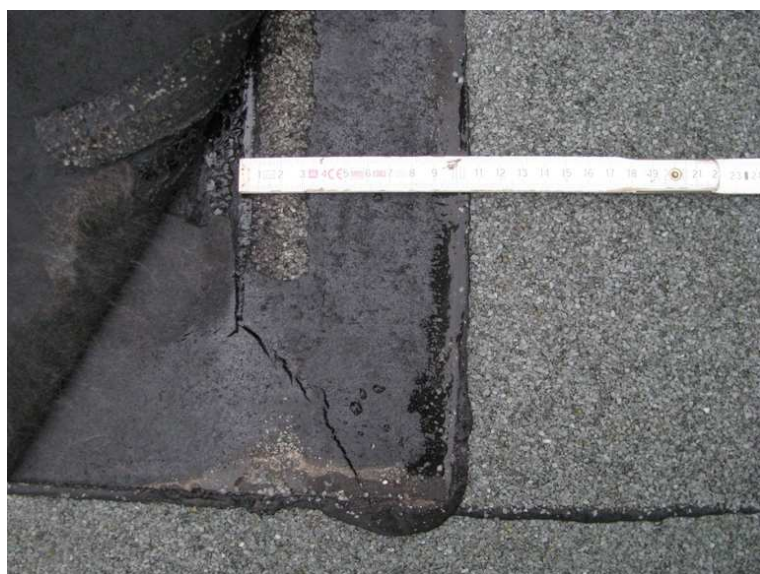
**Obr. č. 6 – Delaminace asfaltových modifikovaných pasů**

Pravidla o delaminaci platí nejen pro fólie, ale i pro asfalty, opět nejsou kritéria a opět jsou všichni v rukách výrobních firem, které hledají všechny možné výmluvy co je špatně. Protože ani pro asfaltové materiály neexistuje kritérium, které by tuto problematiku řešilo.

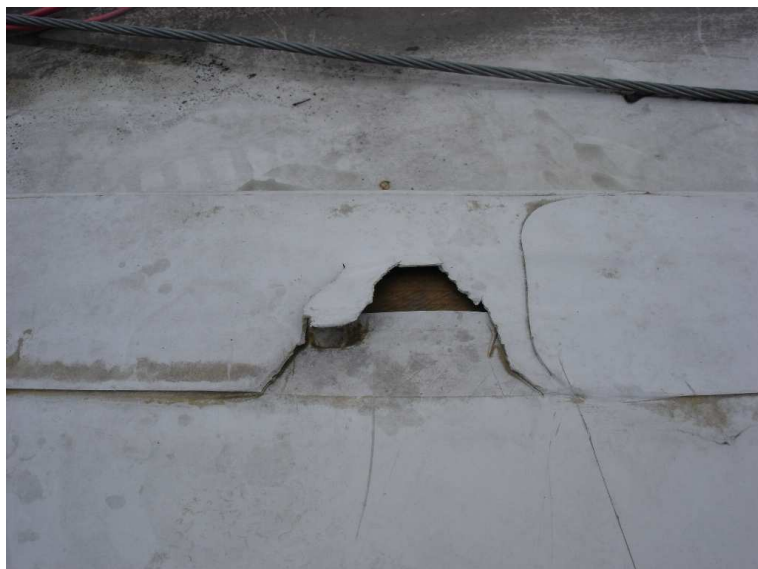
**Obr. č. 7 – „Odborné odklizení sněhu“**

Na tomto obrázku je jasně patrné mechanické poškození fóliové hydroizolace, při brutální odklizení sněhu ze střešního pláště. Hydroizolace byla nejen potrhána, ale i velmi zřýhovaná až na výztužnou vložku. V důsledku těchto poškození bylo nutné střešní plášť a to nejen hydroizolaci plně zrekonstruovat.
